Budynek mieszkalny wielorodzinny
Gmina Bytom – Bytomskie Mieszkania
ul. Frenzla 60, Bytom

RZUT III PIĘTRA
1 : 100

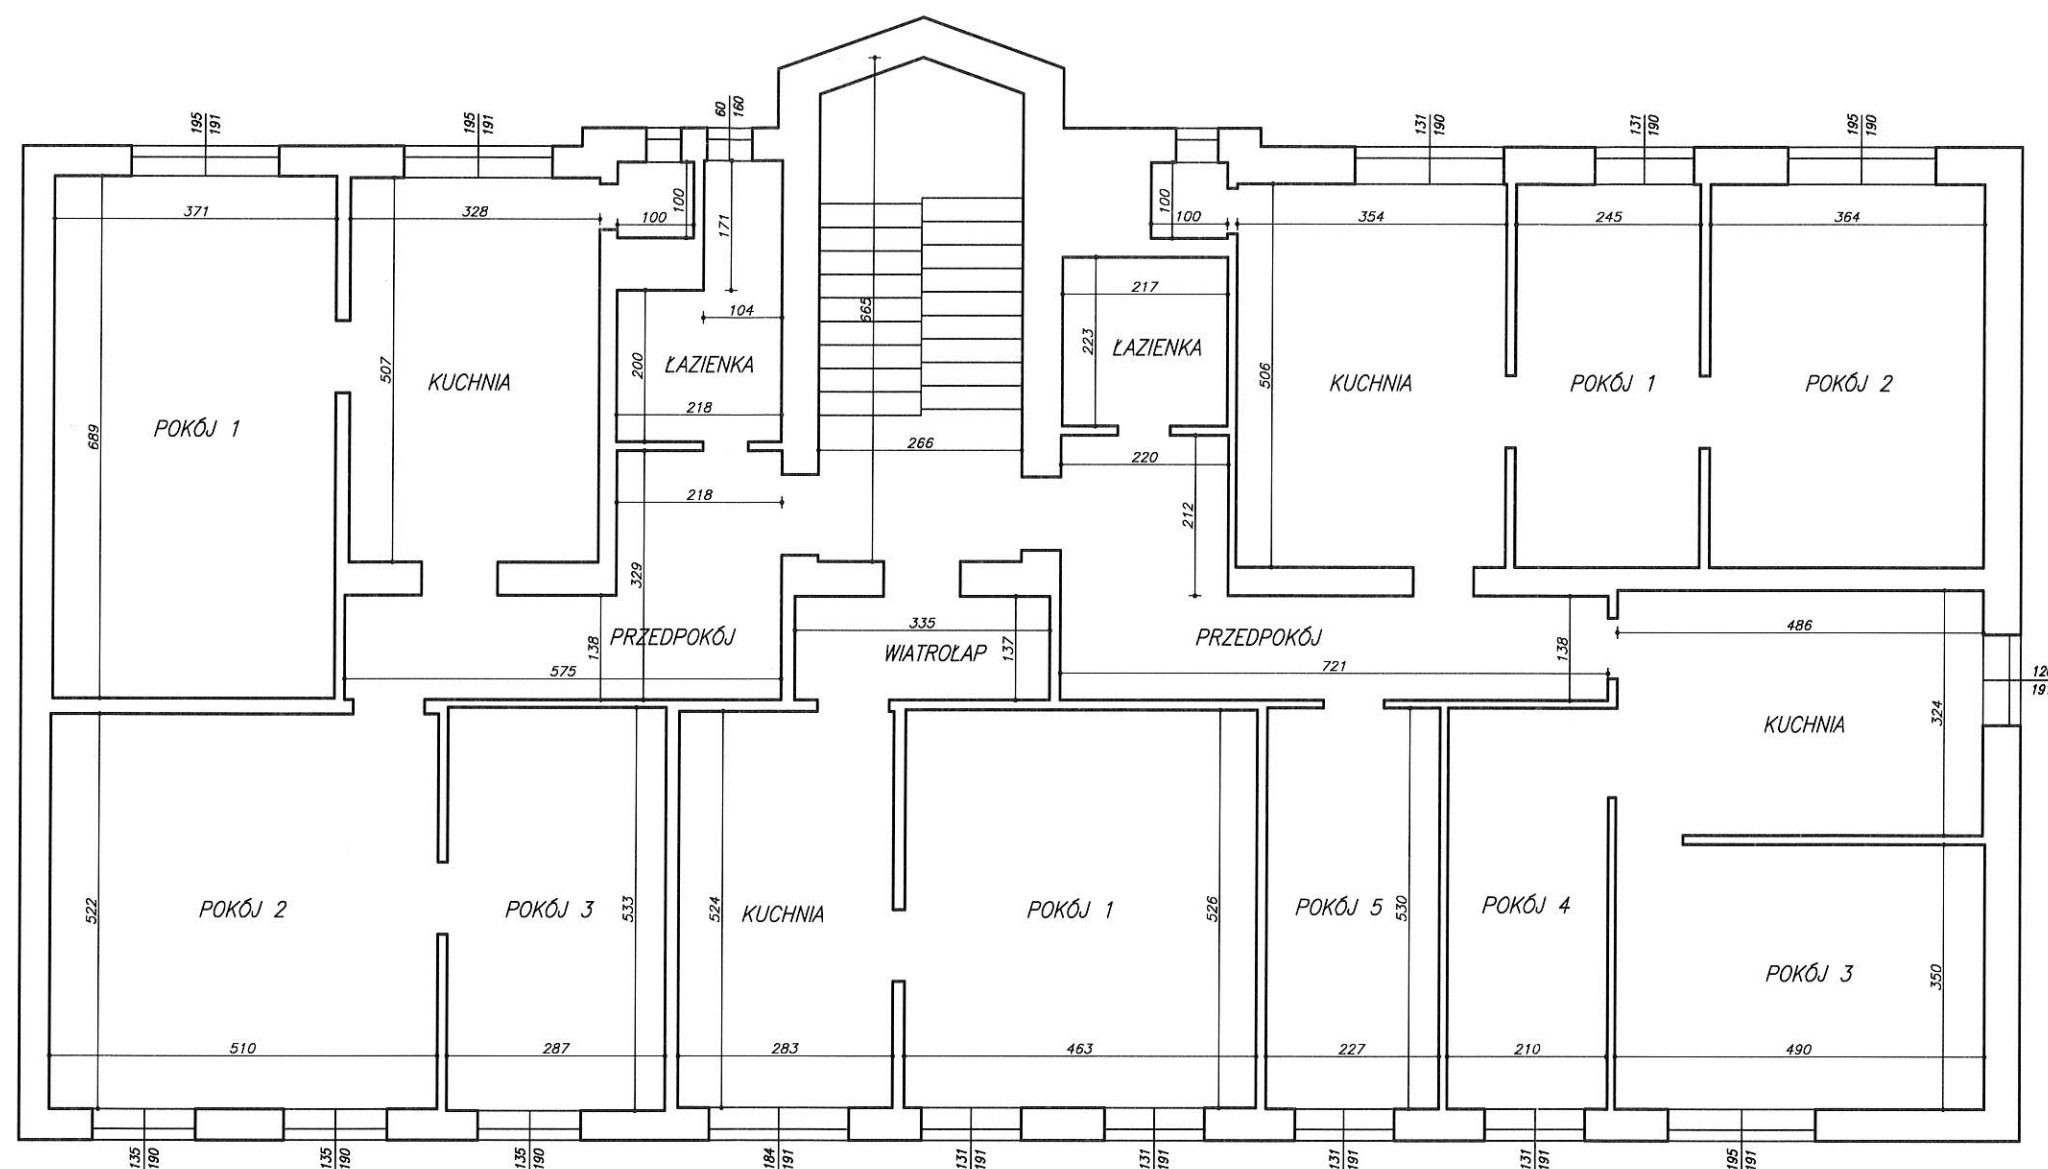
Mieszkanie 55:

- pęknięcia ścian,
- zdeformowana stolarka okienna,
- zarysowania ścian i sufitów,
- zacieki,

Mieszkanie 56:

- okładzina ścian z płytek w poziomie,
- brodzik w poziomie,
- pęknięcia ścian,
- zdeformowana stolarka okienna,
- zarysowania ścian i sufitów,

Mieszkanie 57/57a:

- stolarka drzwiowa ustawiona do pionu,
- zdeformowana stolarka okienna,
- głucho i spękane płytki w łazience,
- pęknięcia ścian,
- zarysowania ścian i sufitów,
- zarysowania w fasetach,
- zacieki,
