Budynek mieszkalny wielorodzinny  
Gmina Bytom – Bytomskie Mieszkania  
ul. Frenza 60, Bytom

**RZUT II PIĘTRA**  
1 : 100

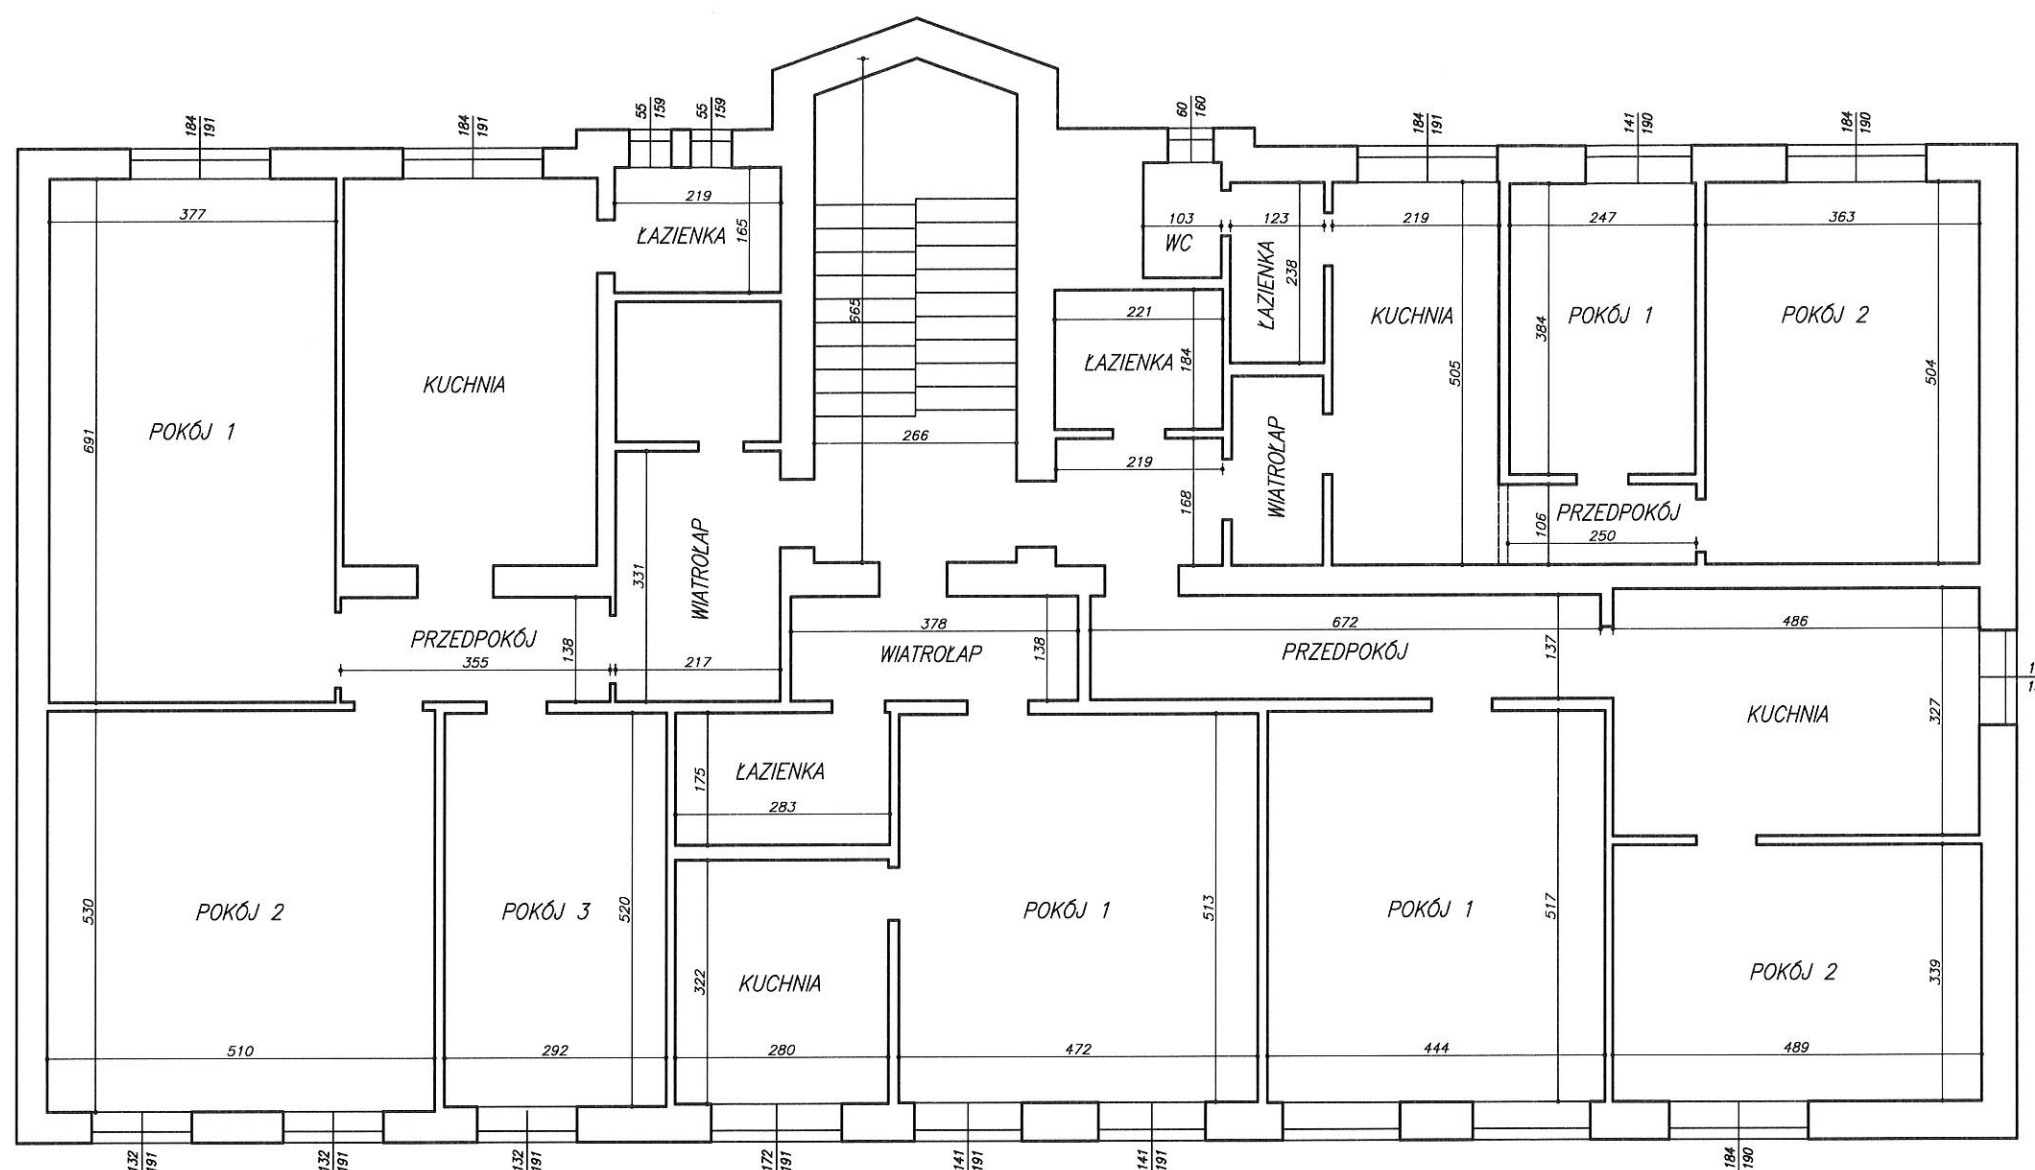
#### Mieszkanie 53:

- pęknięcia ścian,
- zarysowania ścian i sufitów,
- zdeformowana stolarka okienna,

#### Mieszkanie 53a:

- płytki ściennie w kuchni do pionu,
- pęknięcia ścian,
- zarysowania ścian i sufitów w kuchni i wspólnym przedpokoju.

#### Mieszkanie 54:

- łazienka poziomowana,
- poziomowane posadzki w kuchni, przedpokoju i łazience,
- ścianka działowa między kuchnią i łazienką ustawiona do pionu,
- pęknięcia ścian,
- zarysowania ścian i sufitów,
- zabudowa kuchenna w poziomie,

#### Mieszkanie 54a:

- pęknięcia ścian,
- zdeformowana stolarka okienna,
- gluche i spękane płytki w łazience,
- zarysowania ścian i sufitów,
